『東松島市を中心とした津波打ち上げヘドロの状況調査』……………pp.3～6

『東日本大震災後の松島湾, 志津川湾, 気仙沼湾の状況と課題』……………pp.7～12

『浅海域生態系(藻場・干潟)が東日本大震災により受けたダメージとその回復に向けて』

『東松島市を中心とした津波打ち上げヘドロの状況調査』

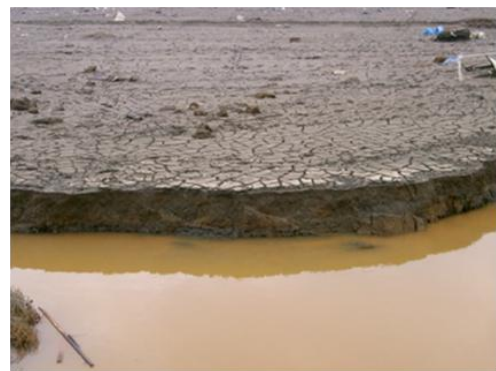
ヘドロの分布は、海岸に近く道路寄り(盛土に近い)箇所では比較的浅かった。またそこではヘドロの強熱減量も田畠の土と大差なかった。これは海

写真 1 海岸線に近い水田跡地:道路近くの水田跡:道路(凸部)の近く

岸線に近い場所では、引き波が道路など凸部を乗り越える際渦流となり、土壌を引き剥がした為と思える(写真1)。このような海岸線に近い水田跡地では、盤層(水田に張った水漏れを防ぐ粘土層)がほぼ剥き出しになり、真っ赤な鉄分の多い水に覆われていた(写真2)。津波襲来以前の水田(写真3)と比べると全体的な変化を見る事ができる。しかしこのような場所は面積としてはごく一部であり、他の多くの水田跡地には真っ黒な異臭の激しい「ヘドロ」堆積が見られた。

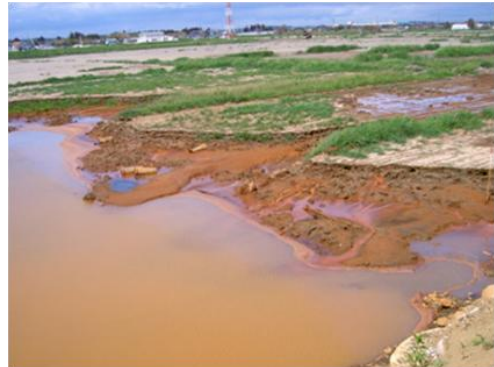
写真2 海岸線に近い水田跡地:盤層剥き出しとなり鉄分の多い水に覆われる

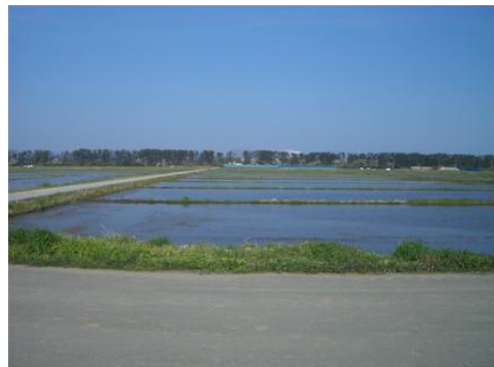
写真3 津波襲来以前東松島市大曲地区の水田

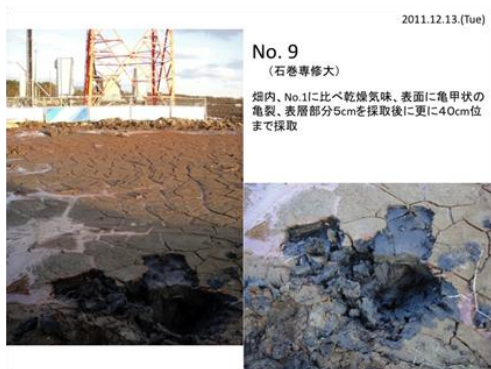
何回かの津波襲来で海水が長期間溜まった海岸線から離れた水はけの良くない水田(写真4&5)や、3日以上津波由来浸水によって水没した住宅には、真っ黒な異臭の激しい「ヘドロ」堆積が見られ、そのヘドロ堆積厚は40cm位と海岸線近くや住宅内部と比べ厚い分布となって広範囲に見られた。

写真4 海岸線から離れた水はけの良くない水田:表面だけが酸化

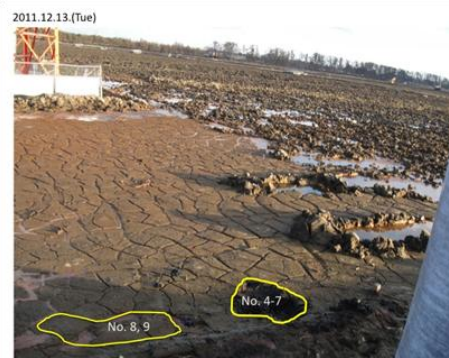
写真5 海水が長期間溜まった海岸線から離れた水はけの良くない水田

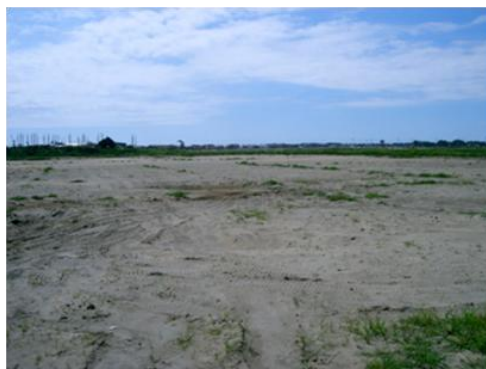
被災した水田には、搜索の一段落した夏以降、キャタピラを付けた工事車両が駆け巡った

所もあった。そのような場所ではそれまでの堆積ヘドロは風化が進んだ(写真 6)。

写真 6 キャタピラを付けた工事車両が駆け巡った跡:堆積ヘドロは風化が進む

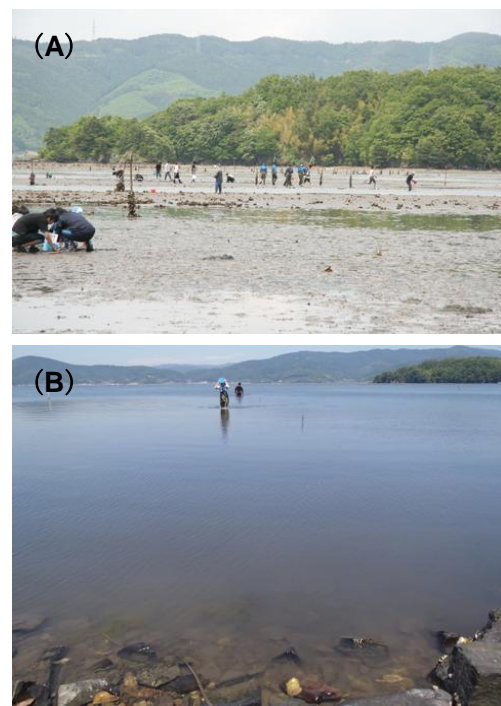
図1 震災前後の本地先の風景。(A)震災前の様子(潮位±0m時に撮影)、(B)2011年7月の様子(潮位±0.16m時に撮影)

震災前後の本地先の風景を図1に示す。深淺測量の結果、地震とそれに伴い発生した津波により、約 0.8m の地盤低下が認められ、本地先では干潟(砂泥質の潮間帯)が消滅していた。

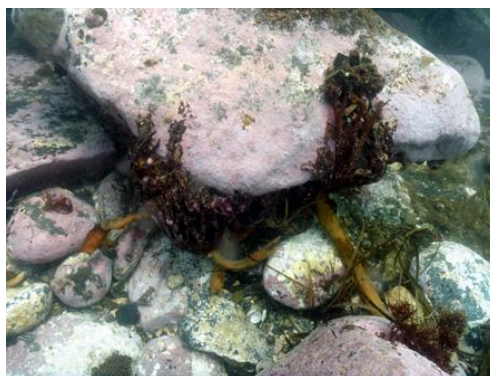
津波の影響からか、人の体以上の大きさの岩がひっくり返り、そこに根付いていたアラメが下敷きになっている様子(図3)も観察されたが、アラメの分布範囲に関しては、2008年6月の結果と比較しても、現在のところ大きなダメージは認められず、濃密な群落を見ることができた(図4)。しかし、地震に伴う地盤の沈下により、これまでと比較して、アラメの水深帯が約1m程度深くなっていた。水深の増加に伴う環境の変化により、アラメを含む海草藻類の植生がどのように変化していくかが懸念されるため、今後もモニタリングを継続する予定である。

図3 津波により、ひっくり返った岩塊。岩塊がひっくり返り、岩についていたアラメが下敷きとなっていた
